PRÜFBERICHT

Nr. BMW 0411351-16

Petrographische Untersuchung des Natursteins
„Anröchter Stein grün“

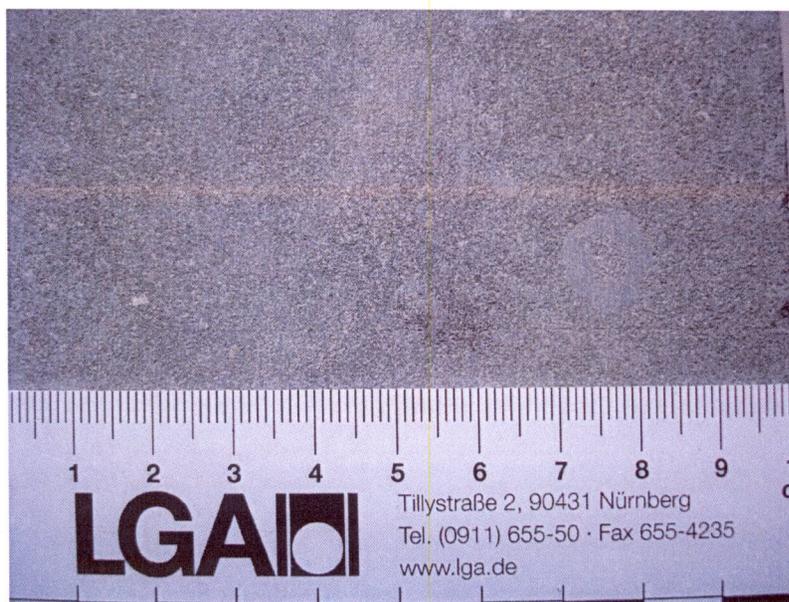
Das graugrüne Gestein ist makroskopisch als dichter Sandstein mit kalkiger Bindung und organogenen Resten (z.B. Muschelschalen) zu bezeichnen. Die Korngrößen liegt im mm-cm Bereich. Eine mit bloßem Auge sichtbare Porosität ist nicht vorhanden. In der eingelieferten Probe ist eine Schichtung der Bestandteile sichtbar. Verwitterungs- oder Korrosionserscheinungen sind nicht zu erkennen.

Abb1: Probenstück mit Blick auf gesägte Oberfläche

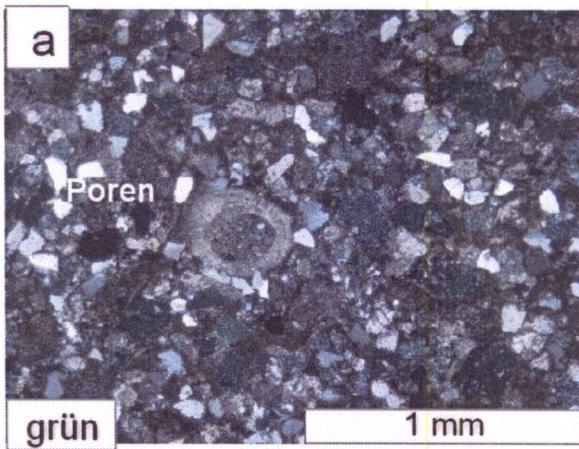
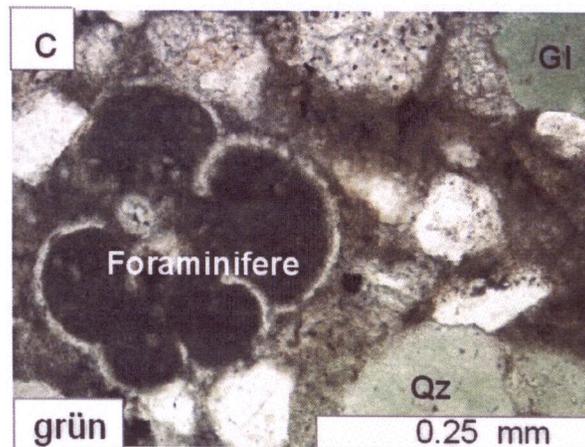
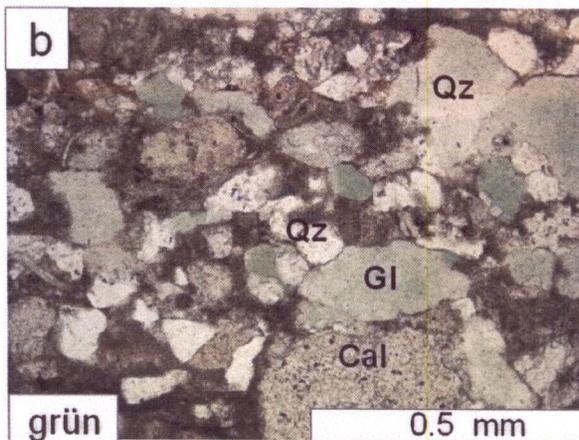
Die Probe „grün“ zeigt im Dünnschliff eine schwache Schichtung und eine grünliche Farbe, die vom Glaukonit herrührt (Abb. A). Das Gestein wird im wesentlichen von eckigen Quarzkörnern (30 Vol.%), gerundeten Körner von Glaukonit (ca. 20 Vol.%) und gerundeten bis eckigen Karbonatklasten (Calcit, ca. 30 Vol.%) aufgebaut (Abb. A, B), die gemeinsam mit Schalen von Forminiferen (Abb.C) und untergeordnet von Bivalven- und/oder Gastropoden-Schill (ca. 10 Vol.%) ein korngestütztes Gefüge bilden. Die eckigen Quarzkörner haben Korngrößen im Bereich zwischen 50 und 150 μm , die Glaukonite und Karbonatklasten von 50 bis 250 μm . Die Kalkschalen der Bivalven/Gastropoden können mitunter

1 mm Länge erreichen, selten auch bis zu 2 cm groß sein. Neben einphasigen Quarzkörnern können häufig auch polykristalline Quarzkörner beobachtet werden. Die Matrix besteht aus sehr feinkörnigem Karbonat (Mikrit) und macht ca. 10 Vol.% des Gesteins aus. Mitunter können auch opake Aggregate beobachtet werden (ca. 1 Vol.%), die wahrscheinlich bituminöser Natur sind. Diese füllen z.T. das Innere von Foraminiferen aus, können aber auch auf Korngrenzen beobachtet werden. Selten wurden vereinzelte Muskovit-Kristalle gefunden. Das Gestein ist insgesamt sehr dicht und weist nur einen geringen, offenen Porenraum aus (Porengröße bis 100 µm), der nicht zusammenhängend ist.

Abb. 2: Dünnschliffbilder zur mikroskopischen Beschreibung

Anhand der am Dünnschliff durchgeführten petrographischen Untersuchung kann das Gestein nach EN 12670:2001 als **Sandstein** nach Kraeft (1994) und als glaukonitischer **Kalksandstein** mit Kalkklasten (nach Füchtbauer & Müller, 1970) bezeichnet werden (sh. Tab.1)
